125 let zásobování
Slezské Ostravy z veřejného vodovodu
1896 - 2021

*Žijeme vodou,
žijeme Ostravou*

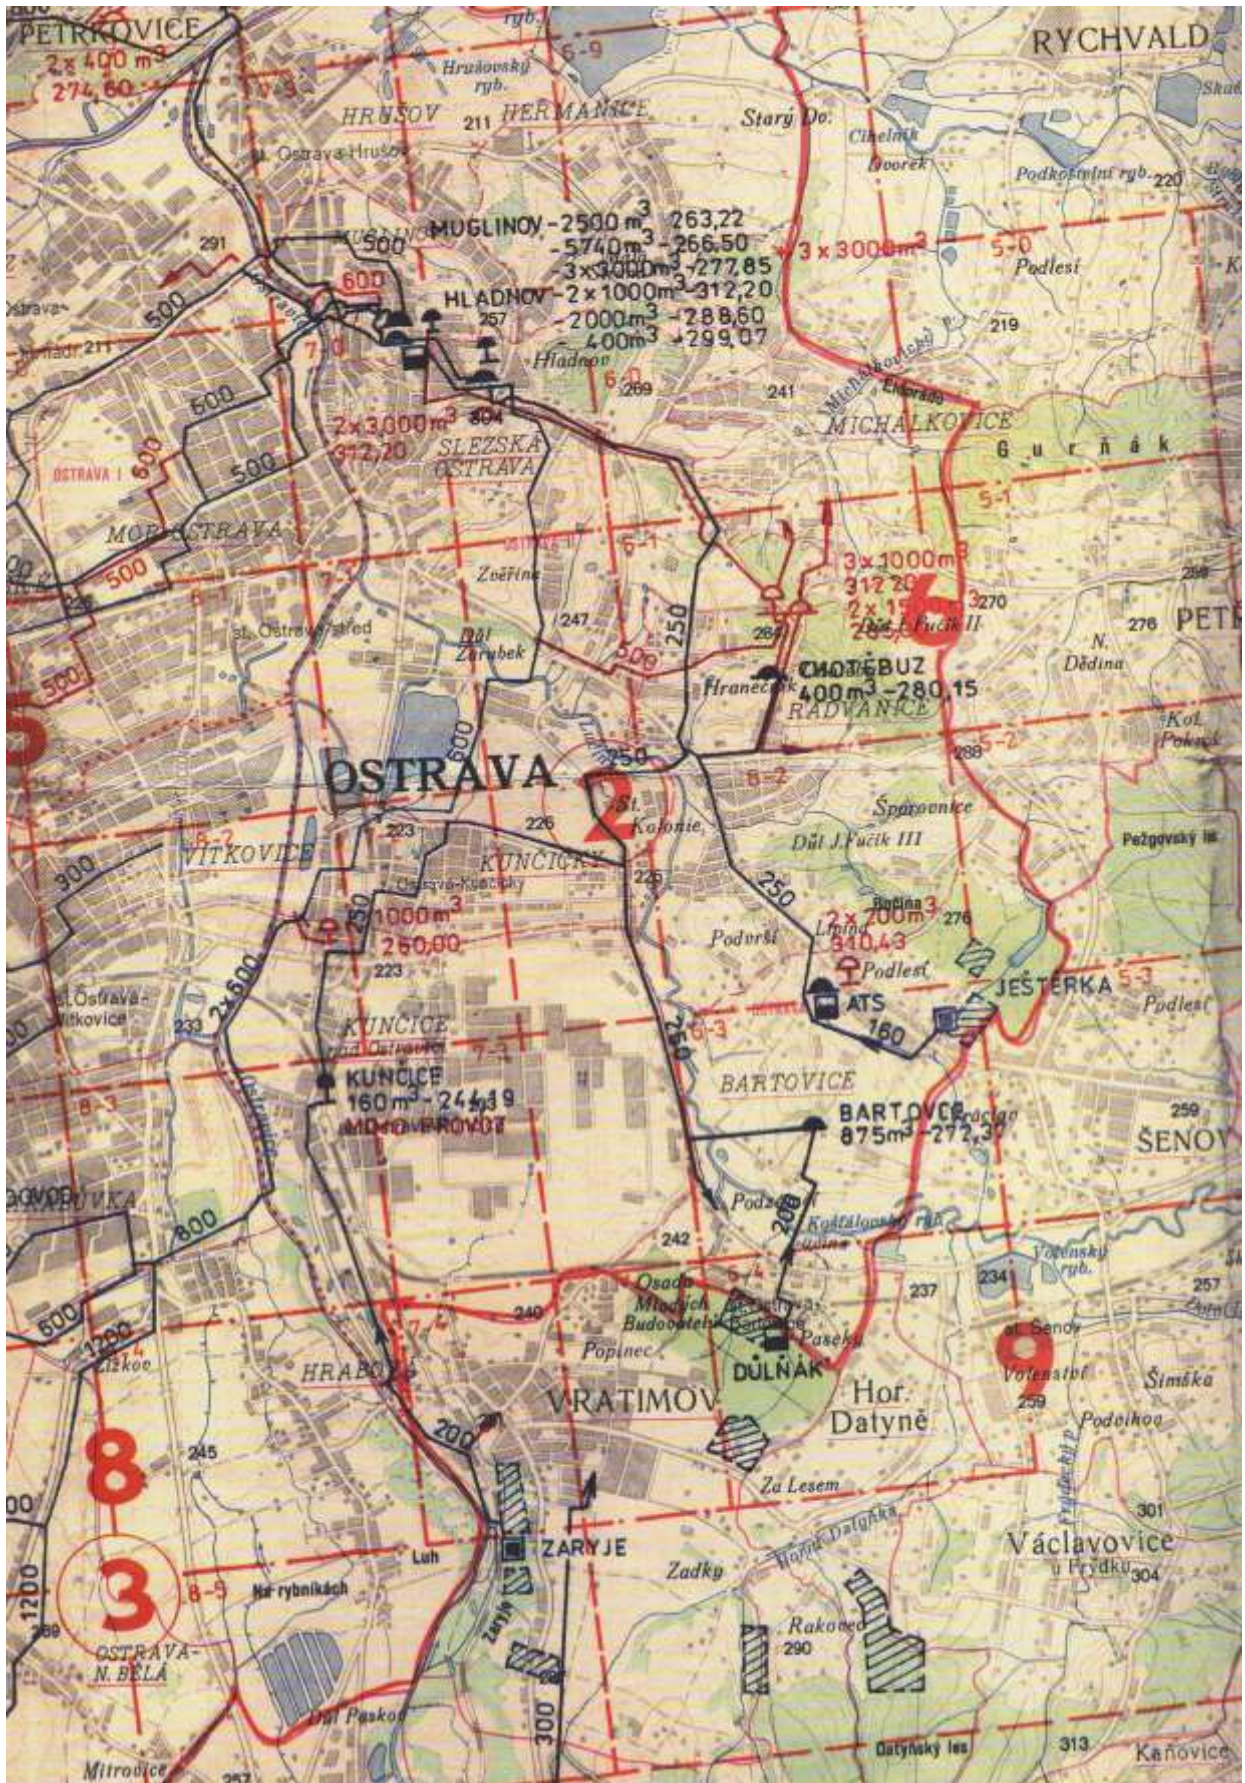
Mapa systému zásobování Slezské Ostravy (historický výkres bez datování)

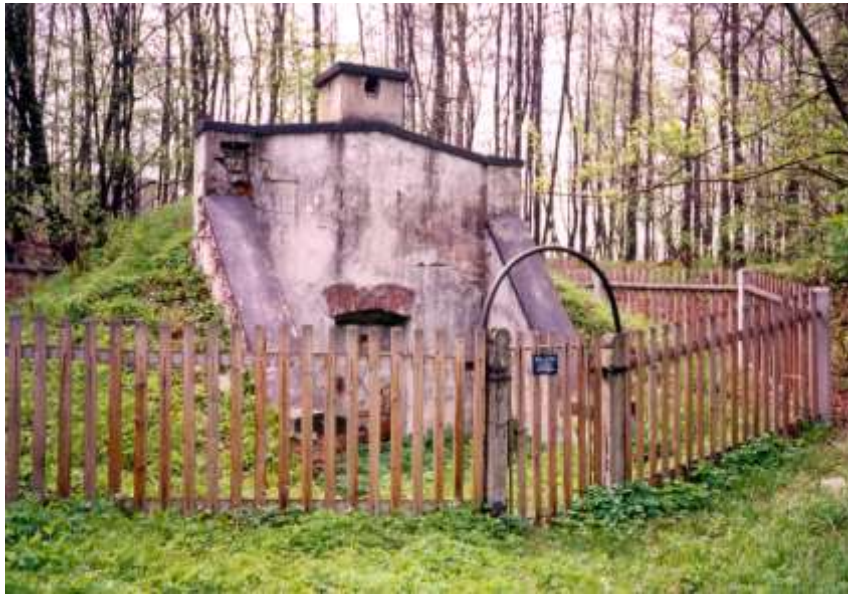
Vstupní objekt Zimnice (1995)

Podzemní voda v lese Důlnák (na již zmíněných pozemcích hraběnky Saint Genois) byla zachycena z pramene, později nazvaného „Zimnice“, jímacím zářezem (drenáží s děrovanými kameninovými troubami) dvěma jeho větvemi v délkách 10 a 15 m. Tyto byly zaústěny do krátké podzemní štoly, která vyúsťuje do sedimentační jímky. Odtud přes armaturní komoru vedla gravitačně potrubím průměru 125 mm z kóty 255,80 do 400 m vzdáleného zemního vodojemu (později pojmenovaného **Vodojem Les**) o obsahu 255 m³. Podzemní voda, jejíž vydatnost je proměnná v závislosti na dlouhodobém poměru vodních srážek v jejím povodí a pohybuje se podle dlouhodobého sledování od 5,4 do 10,7 l/s, nepotřebovala pro své původní naprosto bezvadné chemické vlastnosti žádných chemických úprav.

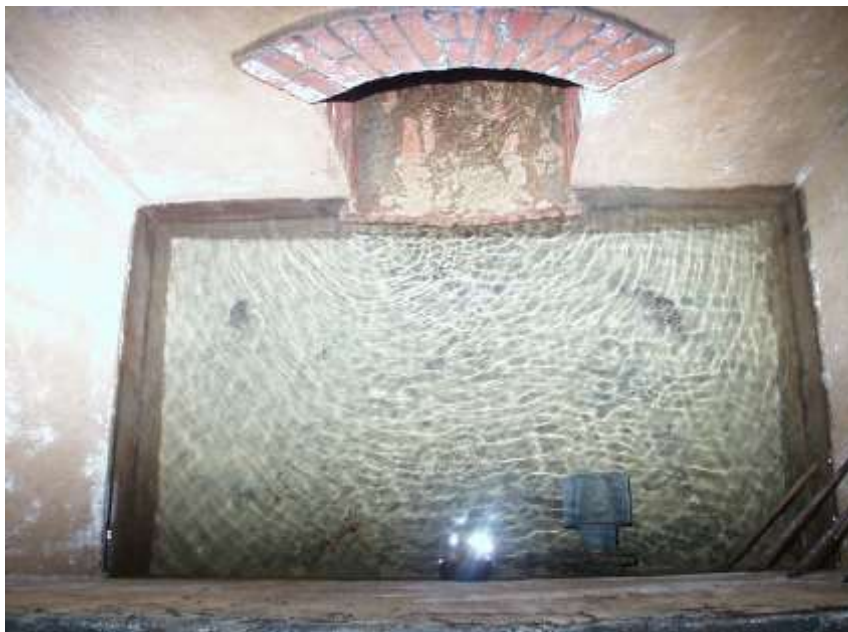
Vyústění podzemní štoly do sběrné jímky Zimnice (2008)

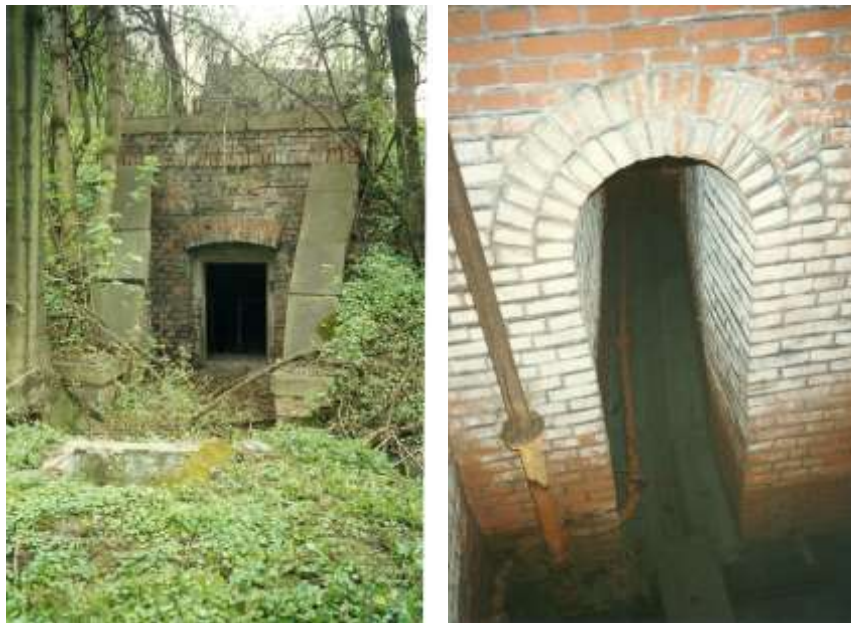
Vstupní portál a interiér zdroje Lipina (1997)

Jedním z prvních vodárenských zařízení bylo i podchycení pramene **Lipina** v Radvanicích. Dne 30.12.1895 bylo rozhodnuto uhradit za pramen 1100 zlatých. Již v roce 1902 bylo provedeno podchycení pramene. Zdroj byl zachycen jímacím zářezem, vidlicovitě rozvětveným proti svahu na délku cca 10 m, jimiž byl sveden do štolky. Hloubka zářezu byla 4,5 až 7 m. Podchycená voda byla přivedena gravitačně do vodojemu na 100 m³ u Jámy Jan Marie na Hranečníku. Odtud pak byla tato voda i s vodou, která do toho vodojemu přitékala z vodovodu z Důlnáku, přečerpávána do **vodojemu Na Jánské**. Tento vodojem byl dvoupodlažní o dvou akumulacích 215 a 60 m³. Čerpáno bylo v průměru 5,7 l/s. Vydátnost samotného zdroje byla cca 1 l/s.

V roce 1954 byla u původního zdroje vybudována sběrna o průměru 3 m, hloubky 4 m, jako vodojem, do něhož byla sváděna voda ze štolky a odtud přečerpávána do akumulací nádrže u přečerpávací stanice v Bartovicích (tzv. Paškova). Odkud byla voda přečerpávána společně s vodou z Ješterky do sítě horního tlakového pásma Radvanic a Bartovic.

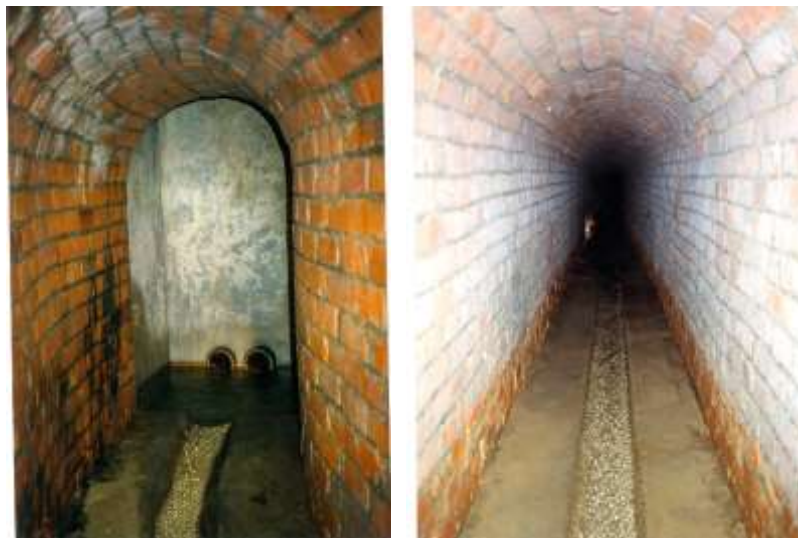
Stará Datyně – vyústění jímacích zářezů do podzemní štoly (1997); podzemní štola (1996)

Podchycení vývěřů vod zdroje Stará Datyně na dnešních parcelách 328/2 a 334/2 k.ú. Horní Datyně bylo provedeno v letech 1907-08 na základě projektu firmy Kress firmou Kunz Hranice. Vody byly podchyceny jednak štolou, jednak jímacími zářezy (drenáží z děrovaných kameninových trub). Štola, jejíž základ je betonový s betonovým žlabem, byla provedena v hloubkách 5,50 až 7,0 m. Štola byla zděná z ostře pálených cihel. Šířka štoly je 0,7 m, výška klenby 1,4 m. Na obou koncích štoly jsou sedimentační jímky se vstupy z terénu. Do těchto jímek jsou zaústěny jímací zářezy, které tvoří dvojice kameninových trub o průměru 150 mm, na straně jižní v délce 153 m, na straně severní 86 m. Samotná štola má délku 144m a uprostřed délky má revizní vstup a na severním konci sedimentační jímku, která je odběrným objektem. Odtud proudí voda gravitačním potrubím průměru 100 mm do původního vodojemu Důlnák – Les. Kapacita tohoto vodního zdroje je závislá na množství vodních srážek v oblasti, která tvoří jeho povodí a pohybuje se od 1,8 v období maximálního přísušku do 3,9 l/s v průměrně vodných obdobích.

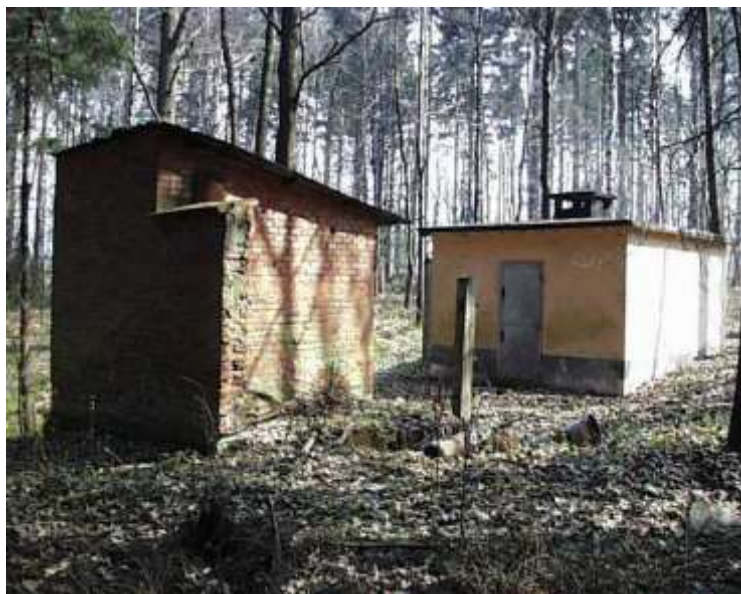
Původní čerpací stanice (vlevo) se studnou IX (foto 90. léta 20 stol)

K dalšímu rozšíření vodovodu v lese Důlnáku došlo až v roce 1908, kdy byl založen zdroj, dnes známý pod názvem **Důlnák – Les** (dnes je studna pojmenována jako studna IX). Kupní smlouvou z 6.5.1908 byly od Marie Speczykové odkoupeny pozemky ve výměře 11 593 m² za 7344 K, z čehož cena vody činila 1500 K. Při výstavbě byla provedena studna o průměru 1,5 m, hloubky 4,6 m vydatnosti 2,5 l/s. Studna měla kioskovou nástavbu. V těsné blízkosti byla postavena čerpací stanice s čerpadlem s výbušným motorem, která tlačila vodu do řadu z vodojemu Důlnák-Les.

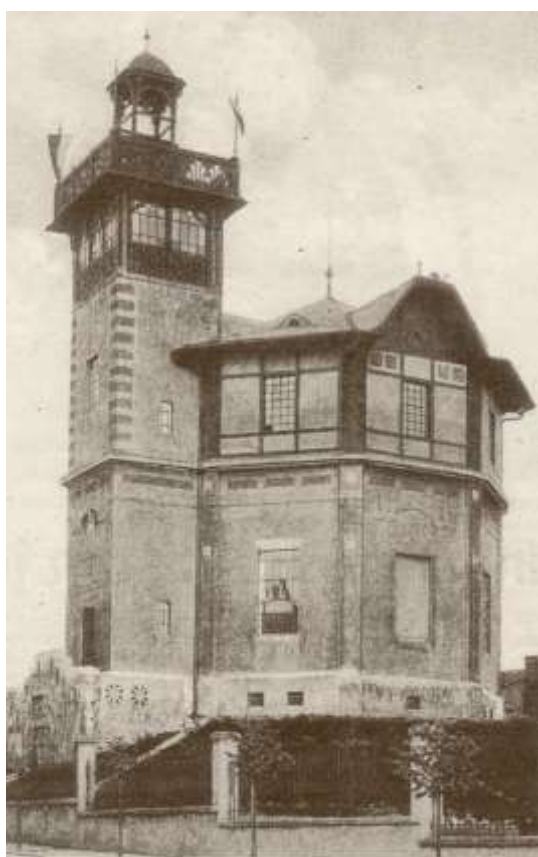
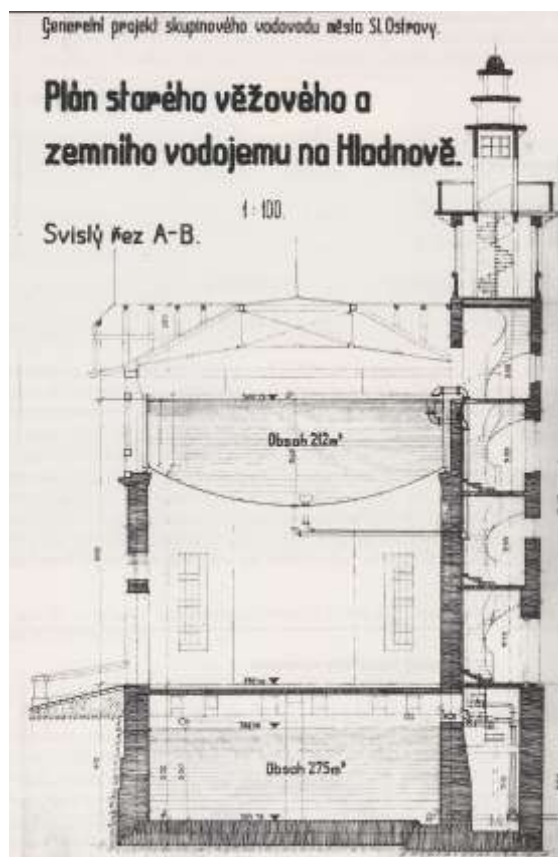
Hladnovský vodojem v době kdy ještě sloužil svému účelu (1923); projekt

Tento vodojem tvořil jeden celek s hasičskou zbrojnicí. A tomuto účelu byl i původně celkově stavebně přizpůsoben. Základ tvořil zemní vodojem, jehož obvod tvořil pravidelný osmiúhelník o délce strany 6,2 m. Vnitřek byl kruhový o průměru 11 m. Kóta dna zemního vodojemu byla 284,78, kóta hladiny 288,28. Obsah vodojemu byl 275 m³. Součástí stavby byla nástavba, která v dolní části tvořila vstup do hasičské zbrojnice, dále pak schodiště pro přístup na lávku na ocelovém kruhovém vodojemu s čočkovým dnem o obsahu 212 m³ a s přístupem točivým schodištěm na vyhlídkovou věž. Maximální kóta hladiny byla 300,75 a výška vodního sloupce 3,65 m. Ocelový vodojem byl uložen na obvodovém zdivu hasičské zbrojnice. Vodojem postavila firma E. Vojtek a K. Rossmann, stavitelé ze Slezské Ostravy

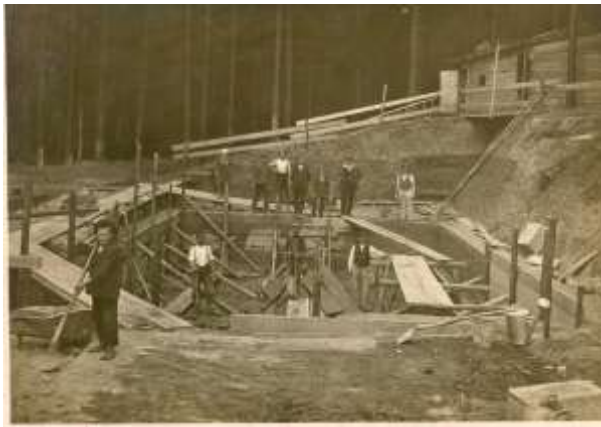
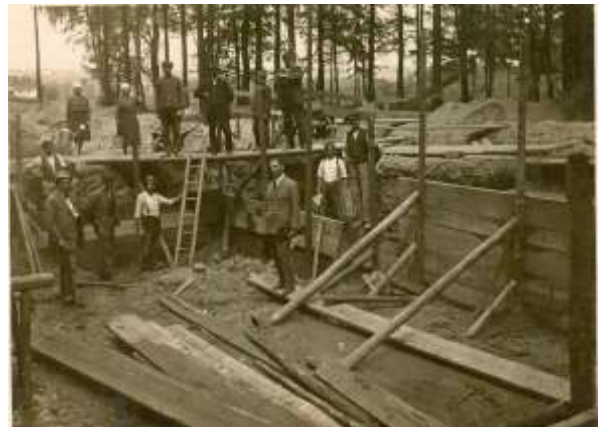
Stavba Čerpací stanice Důlnák (1923)

Na okraji jeho jihovýchodní části bylo v roce 1923 vybudováno dalších 8 studní, jejichž nadzemní část tvoří kiosky. Tím došlo k **rozšíření jímacího území Důlnák – Les** na 9 studní. Terasovitě uspořádání okolního terénu umožnilo v nejnižší části vybudování sběrné studny, do níž byly vody z doposud vybudovaných studní sváděny násoskovými řadami (podtlakový systém jímání). Odtud byla voda odčerpávána nově vybudovanou čerpací stanicí. Taktéž všechna voda z vodojemu Les, která doposud tekla směrem na Slezskou Ostravu gravitačně, byla do tohoto řadu přečerpávána, a tím potřebně zvětšena jeho kapacita.

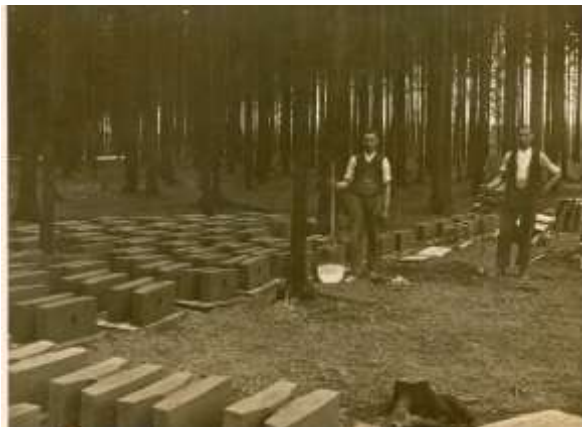
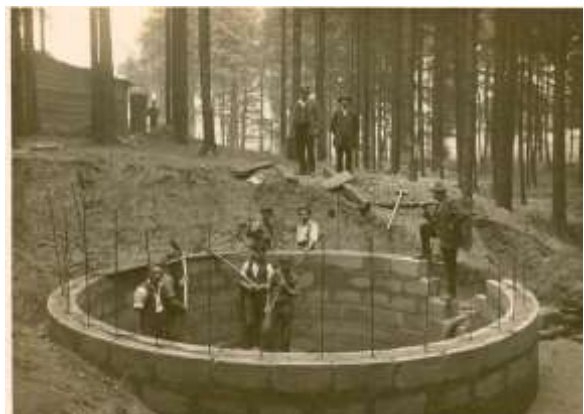
Výroba cihel a výstavba sběrné studny u čerpací stanice Důlnák (1923)

Studny budované v roce 1923 mají průměr 2 m a hloubku od 7 do 9 m. Nad studnami je kiosek, který umožňuje snadný přístup a ovládání armatur. Voda z nových 8 studní je vedena dvěma násoskovými řady průměru 175 mm, v celkové délce 547,6 m, do sběrné studny o průměru 5 m a hloubky 10m.

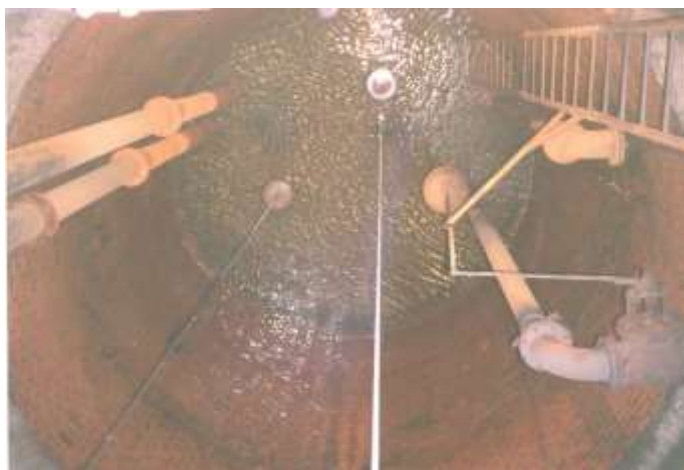
Sběrná studna – interiér (1996)

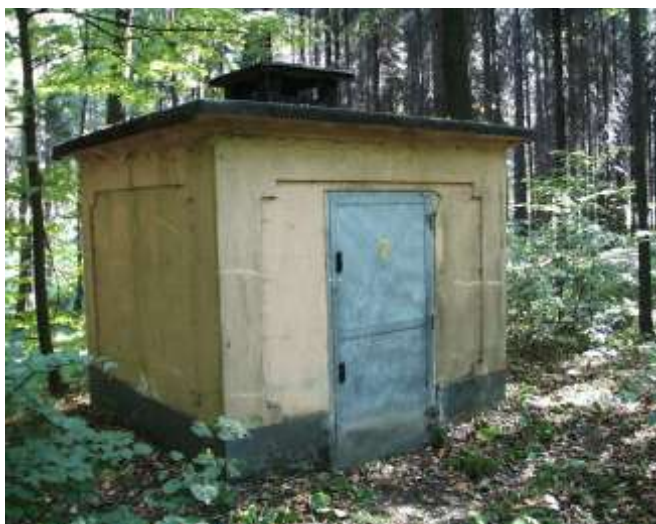
Kiosek nad studnou č.7 (2005)

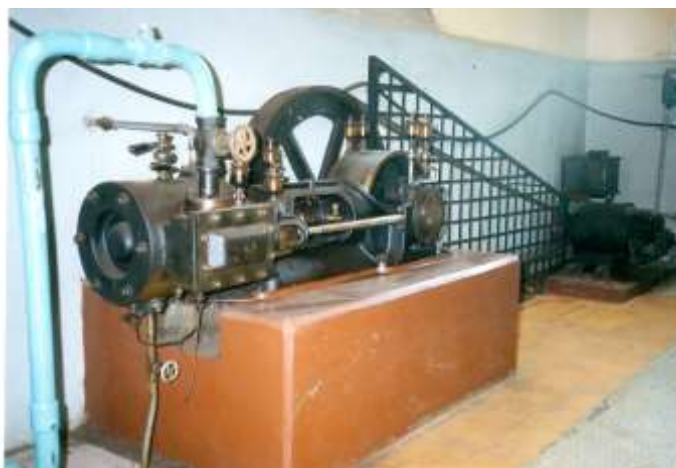
Původní vývěva v čerpací stanici (foto 1995)

V blízkosti sběrné studny byla vybudována na tehdejší dobu velmi moderní čerpací stanice se dvěma agregáty s motory o výkonu 65 HP a čerpadly výkonu 16 l/s. Dosavadní gravitační řad 150 mm byl tak přeměněn na výtlačný řad. Maximální vydatnost zdrojů činila v té době 13,5 l/s.

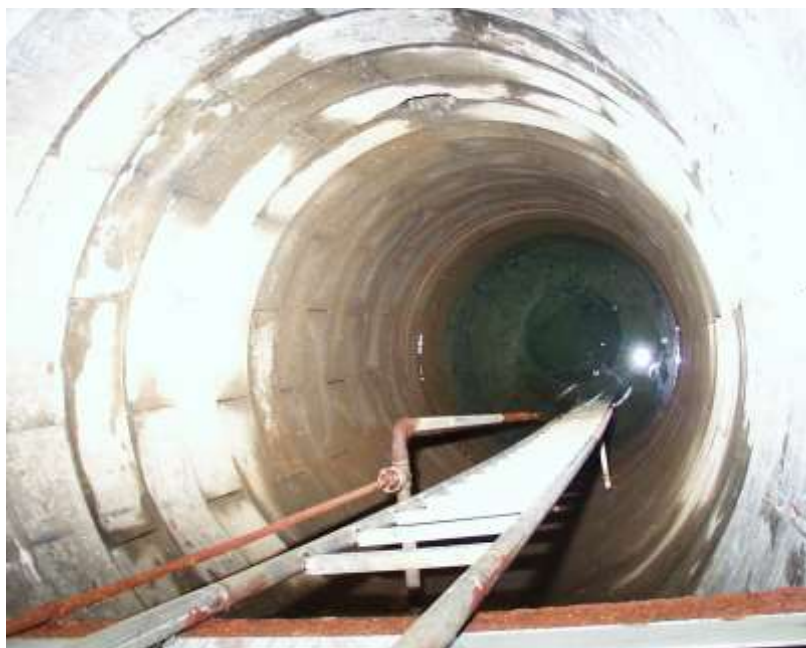
Interiér studny z roku 1926 (foto 2007)

V roce 1926 byl studnou o průměru 1 m podchycen zdroj vody tzv. „Antonínova dvora“, v roce 1927 byla poblíž vybudována další studna o průměru 1 m. Tak byl dobudován dnes známý zdroj Důlnák – Les se svým celkovým počtem 11 studní. Rovněž tím bylo dosaženo celkové průměrné vydatnosti 1400 m³ za 24 hodin. Toto množství si vynutilo čerpání o tlaku cca 12 atm (1,2 MPa), což znamenalo neúnosné namáhání 30 let starého trubního řadu. Uvažovalo se proto o jeho posílení.

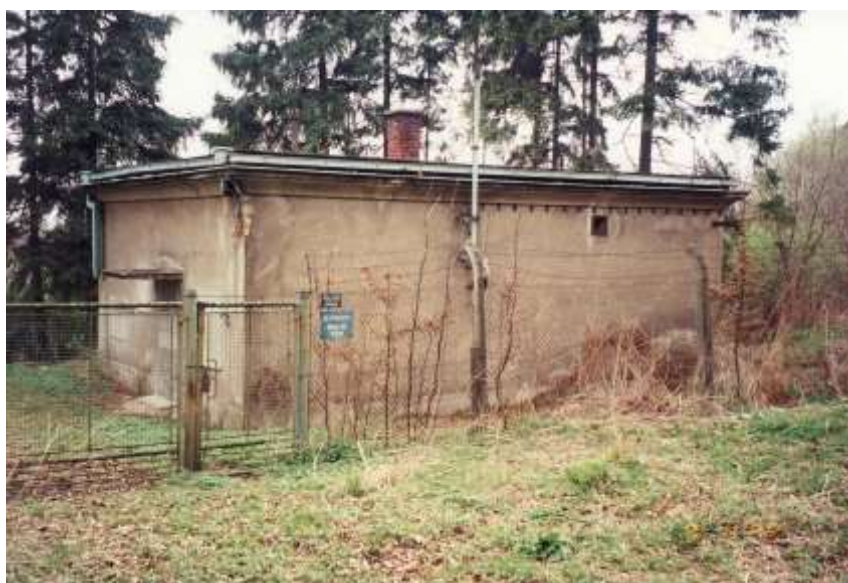
Úpravna vody Záryje – foto před demolicí v r. 2005

V roce 1958 bylo celé jímací zařízení rekonstruováno a zdroj doplněn chemickou úpravou – odkyselováním. K vybudování odkyselovacího zařízení bylo využito objektu původní čerpací stanice. V jímce o obsahu 12 m³ se nyní již soustřeďovala voda ze 4 jímacích podoblastí pojmenovaných Kaloč, Slíva, Březinka a Vašíček a dále pak tzv. Kunčické studny. Ve vedlejší betonové nádrži byla voda promíchávána s chemikáliemi, to je vápennou vodou připravenou v sytiči o průměru 2 m vyráběném v ČKD Dukla a chlornanem sodným. Po promísení voda přicházela do zemního vodojemu o obsahu 100 m³. Vodovodní sítí protékala voda gravitačně, pro výše položená místa byla přečerpávána do věžového vodojemu ve Vratimově o obsahu 160 m³. Rekonstrukcí se podařilo všechny roztráštěné malé zdroje soustředit do jednoho místa, kde se voda upravovala nejen chemicky, ale zabezpečovala se i po stránce zdravotní. Vydatnost všech zařízení byla 15 l/s pitné vody.

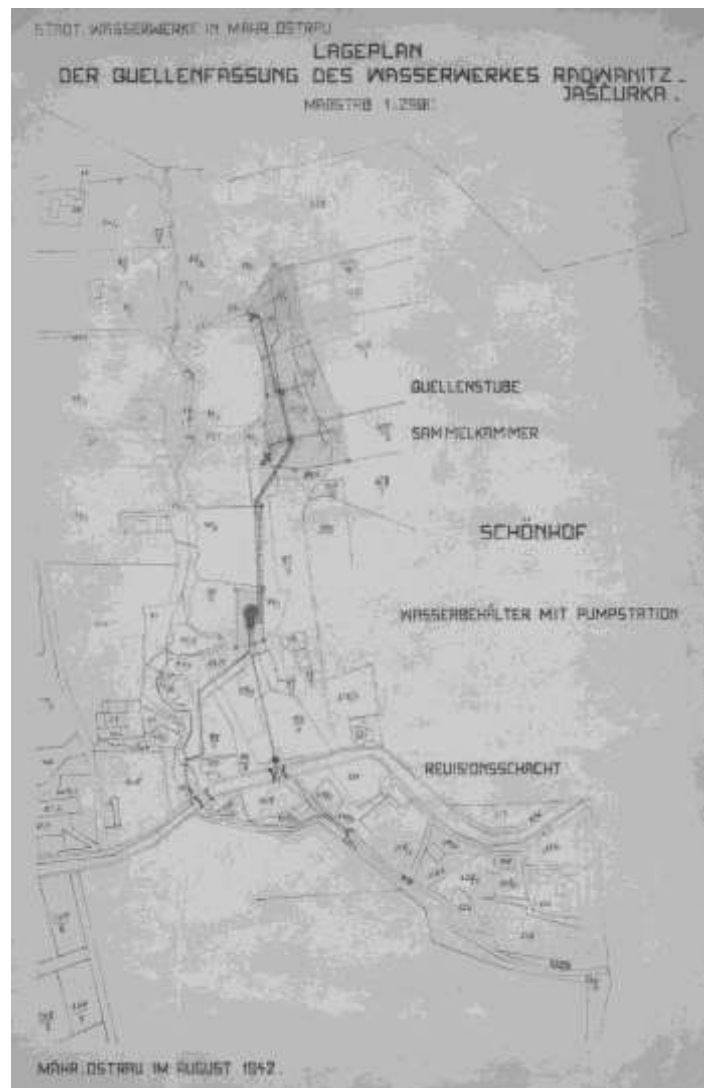
Ještěrka 1 - plán jímaní (1942).

Vodárna Ještěrka byla vybudována v roce 1935 a podchycovala vodu vyvěrající z blízkého svahu dvěma poměrně mělkými jímacími zářezy hloubky od 2,6 do 3,5 m. Odtud je voda odváděna do akumulací nádrže na 200 m³ u čerpací stanice. Horizontální čerpadla o výkonu 1400 l/min a dopravní výšce 55 m čerpala vodu do sítě. Přebytek se akumuloval v koncovém vodojemu v Radvanicích (též nazývaný **Kocobelec** nebo **Chotěbuz**) o obsahu 2 x 200 m³.

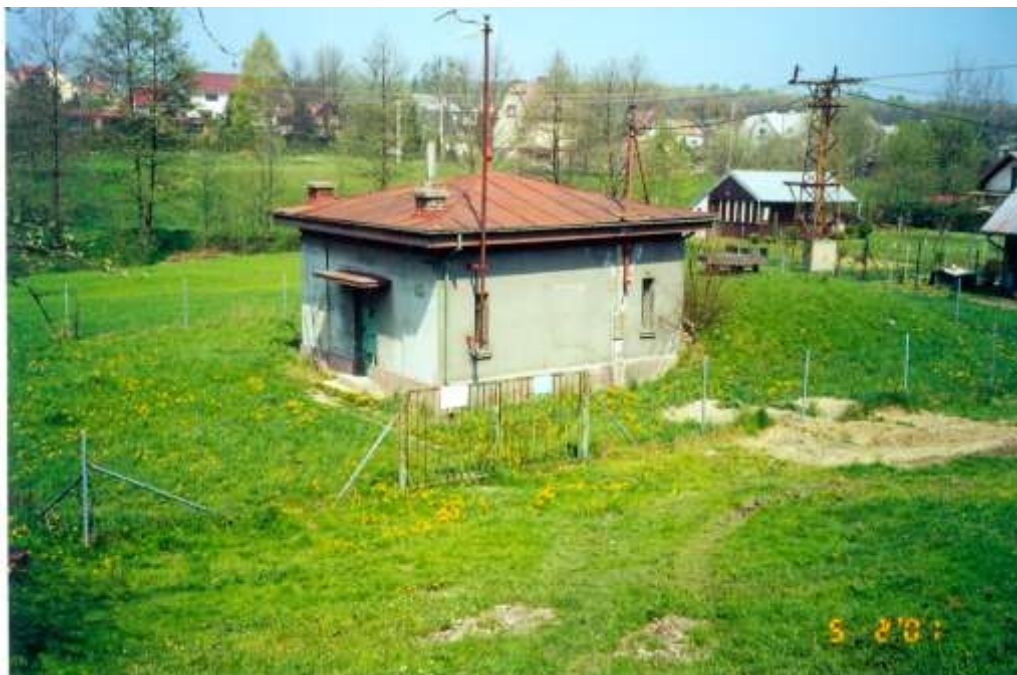
Budova čerpací stanice Ještěrka 1 se zemním vodojemem (foto 2001)

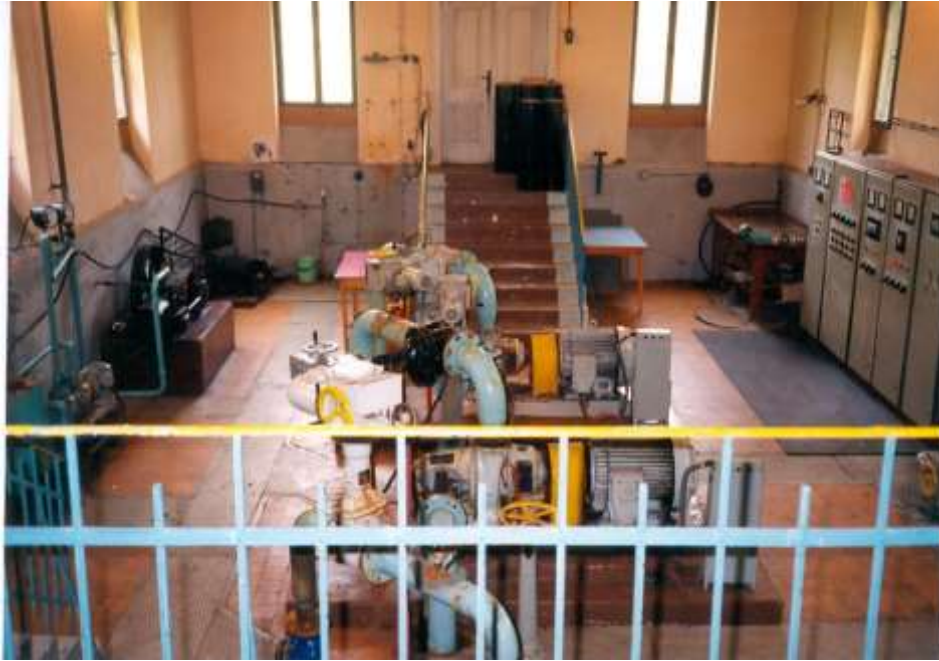
Interiér čerpací stanice Důlnák (foto z roku 1995)

Další rozšíření zdrojů si vynutilo **rekonstrukci vybavení čerpací stanice Důlnák** a celkové řešení zásobování i s ohledem na výstavbu Nové Hutě (Klementa Gottwalda). V čerpací stanici Důlnák byla osazena nová čerpadla na 1500 l/min s výtlakem 40 m pro čerpání z vodojemu z roku 1894 (vodojem Les) a jedno čerpadlo na 600 l/min, se stejným výtlakem ze sběrný. Z čerpací stanice bylo položeno ocelové výtláčné potrubí průměru 250 mm do nově postaveného vodojemu o dvou komorách po 500 m³ – dnes známý jako **vodojem Bartovice** (na ulici Bartovické. Zde byla pro horní pásmo Bartovic a Radvanic vybudována přečerpávací stanice vybavená dvěma čerpadly o výtlaku 48 m a dvěma tlakovými nádržemi po 1,5 m³. Čerpadla o výkonu 200 l/min odebírala vodu z akumuláční nádrže o obsahu 50 m³, do níž byla dodávána voda z výtlaku čerpací stanice Ještěrka 1. Automatické doplňování nádrží se provádělo tlakovými spínači. Toto řešení bylo později nahrazeno novou tlakovou stanicí umístěnou u vodojemu Bartovice.

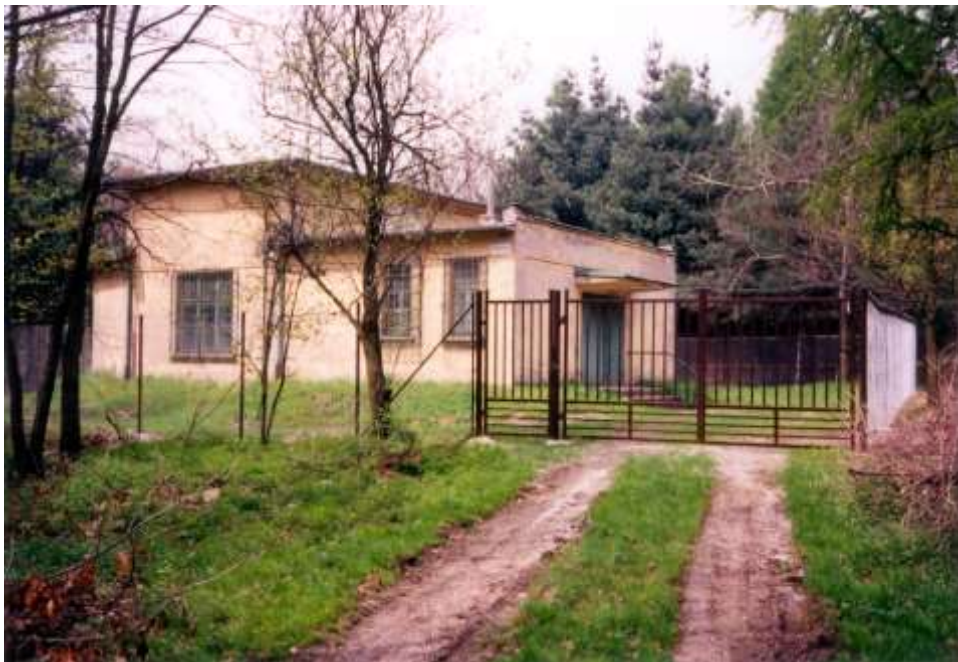
Objekt Ještěrka 2 (foto 1995)

Rovněž v roce 1955 byla uvedena do provozu úpravná voda v nedalekém lese Ještěrky – dnes známá jako **Ještěrka 2**. Zdrojem vody byla studna průměru 3 m, hloubky 15,5 m. Protože při průzkumu obsahovala voda železo a mangan, byla vybudována úpravná voda. Čerpaná voda procházela provzdušňovacím kotlíkem, v němž byla umístěna keramická provzdušňovací tryska. Ten byl pro malou účinnost brzy vyřazen z provozu. Odtud odcházela voda na dva pískové filtry průměru 1,8 m a výšky 2 m. Vrstva písku o výšce 1,2 m na mezidnu se zabudovanými zcezozacími hlavicemi byla později nahrazena tzv. Fermagem. Později, když surová voda obsahovala pouze stopy železa a manganu, sloužily filtry k odkyselení vody a Fermago bylo nahrazeno Decarbolitem. Upravená voda odtékala do akumulární nádrže a odtud gravitací do čerpací stanice Ještěrka. K provzdušňování sloužil kompresor o výkonu 12 m³/hod. Praní filtru se provádělo vzduchem dodávaným dmychadlem o výkonu 3 m³/hod a výšce 5 m a čerpadlem výkonu 600 l/min a dopravní výšce 25 m. Ze studny byla voda čerpána ponorným čerpadlem výkonu 600 l/min a dopravní výšce 16 m. Ovládání čerpadla zajišťovaly elektrody v akumulární nádrži. Gravitační potrubí průměru 150 mm bylo v čerpací stanici zakončeno plovákovým uzávěrem. Rovněž hladina vody ve studni byla hlídána elektrodami.

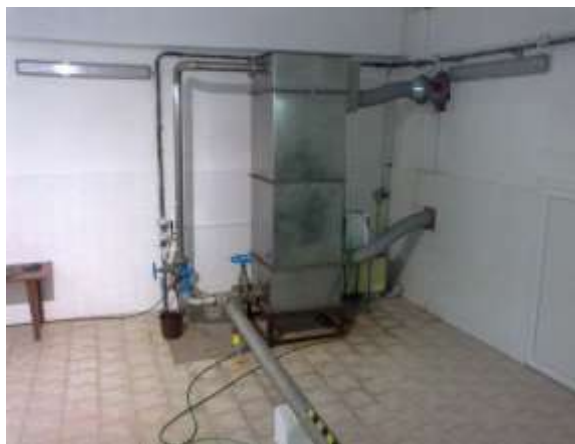
Aerační běž na zdroji Ještěrka 2

V roce 1997 byla uvedena do provozu aerační věž na vodním zdroji Ještěrka 2. To zajistilo odstraňování agresivního CO₂ z jímané vody. **Byla zahájena generální oprava studny**, která byla poškozena důlními vlivy. V první fázi byl v bezprostřední blízkosti staré studny vyhlouben průzkumný vrt až do nepropustného podloží, čímž bylo definováno složení půd v místě staré studny. Poté byla původní studna prohloubena do hloubky 25 m a přepažena novou nerezovou výstrojí průměru 400 mm.

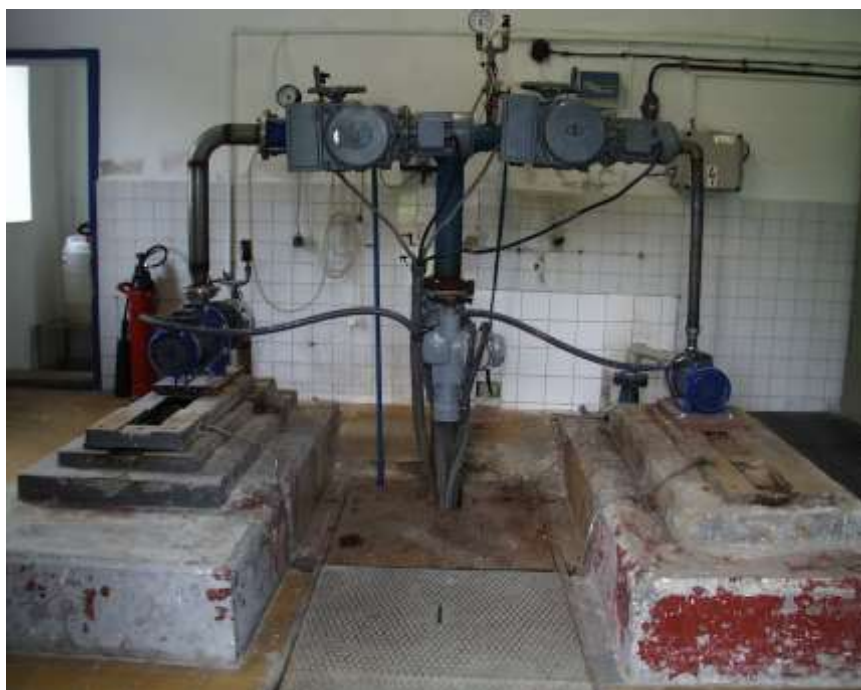
Ilustračně - stav ČS Ještěrka 1 v roce 2003

V letech 2002 - 2003 byla provedena generální oprava zemního vodojemu na zdroji Ještěrka 1 sanačními metodami stavební chemie. Stavební stav vodojemu vlivem působení CO₂ obsaženým v jímané vodě byl povážlivý a beton zdiva byl zcela nesoudržný. Na opravu zdiva vodojemu byly použity technologie sanačních hmot MAPEI.

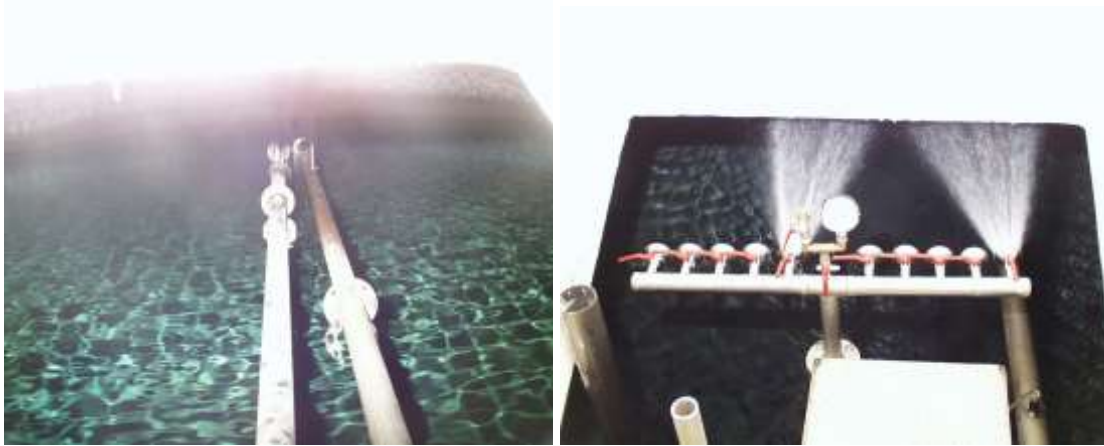
Původní rozváděcí potrubí ze žlaby v zadní části a rozstřikovací růžice VDJ Ještěrka 1 (2004)

V roce 2004 údržba provozovatele vodního zdroje instalovala do zemního vodojemu rozstřikovací růžice, které nahradily v předchozím roce instalované žlaby, na které byla přečerpávána voda zrychlovacím čerpadlem z gravitačního potrubí vedoucího z jímacích zářezů zdroje Ještěrka 1. Ty byly vlivem důlních škod pokleslé do protispádu. Surová voda se takto ve vodojemu úspěšně provzdušnila a zbavila se z větší části agresivního CO₂.

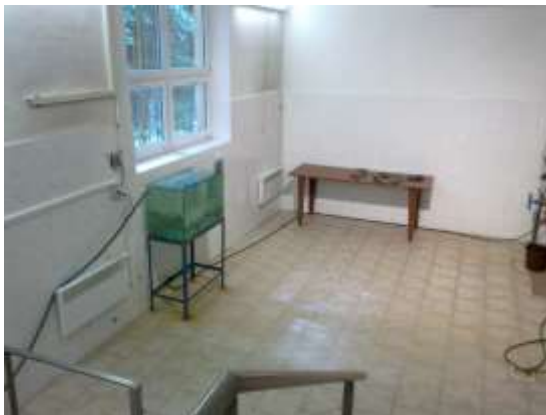
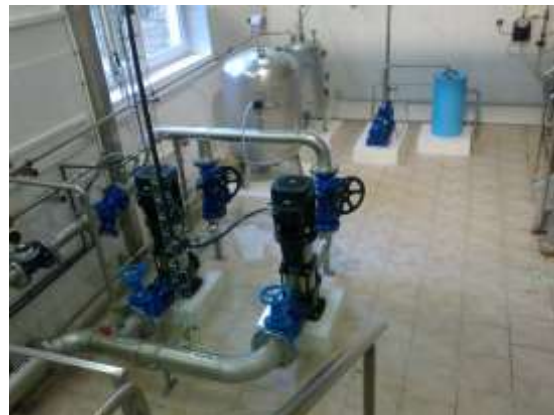
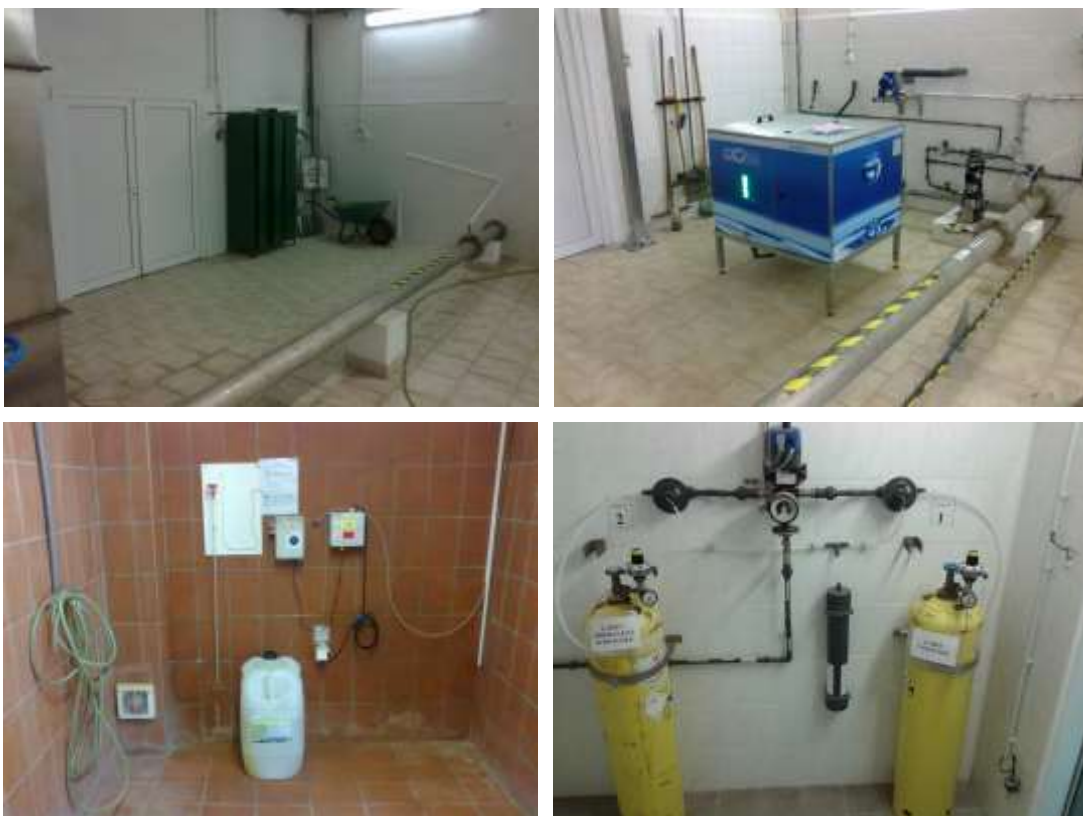
Interiér Ještěrky 2 před a po rekonstrukci (2011/2012)

V letech 2011 – 2012 proběhla rekonstrukce technologické části čerpací stanice Ještěrka 2 vč. zpevnění přístupové komunikace. Byla provedena rekonstrukce čerpadel, hygienického zabezpečení pitné vody plynným chlorem, byl zaveden řídicí systém přes PC, provedena výstavba monitorovacích vrtů prameniště. Po ukončení rekonstrukce jsou od sebe odděleny technologicky vodní zdroje Ještěrka 1 a 2, které doposud byly spolu spojeny trubním propojem a voda zde jímána byla čerpána z jednoho místa do vodovodní sítě a tím byla Ještěrka 1. Nově čerpá vyrobenou pitnou vodu každý zdroj do vodovodní sítě samostatně. Byla rovněž provedena oprava střechy budovy Ještěrka 2 včetně výměny krytiny, svodů a rýn.

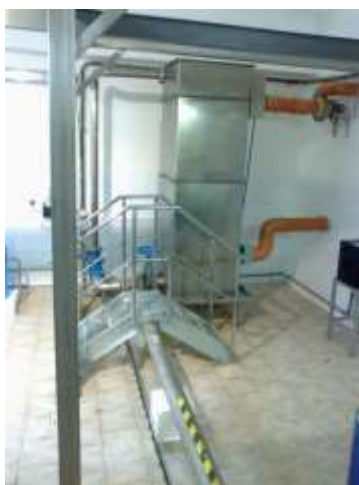
Aerační věž na Ještěrce 2 po rekonstrukci (2012)

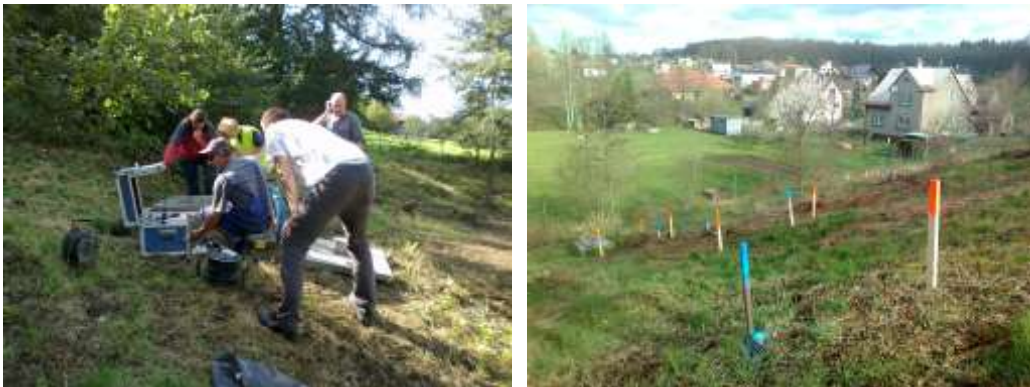
Kamerové prohlídky jímácích zářezů a jejich vytyčení - Ještěrka1 (2014)

V roce 2014 byl proveden stavební průzkum jímácích zářezů a pramenních jímek na prameništi Ještěrka 1 před případnou rekonstrukcí či opravou

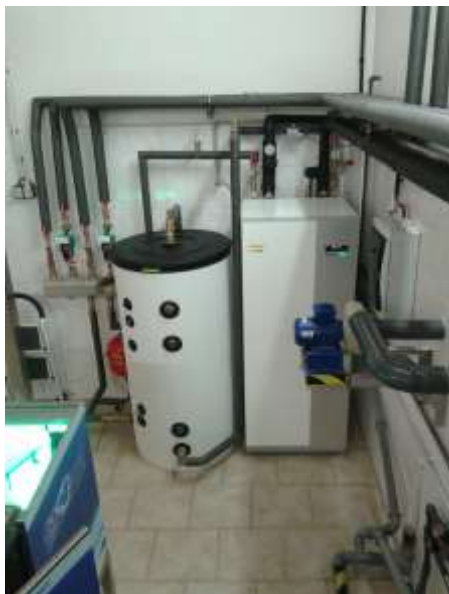
Tepelné čerpadlo – Ještěrka 2 (2015)

V roce 2015 bylo instalováno první tepelné čerpadlo v OVAK a.s. za účelem vytápění budovy, a to v budově Ještěrka 2.

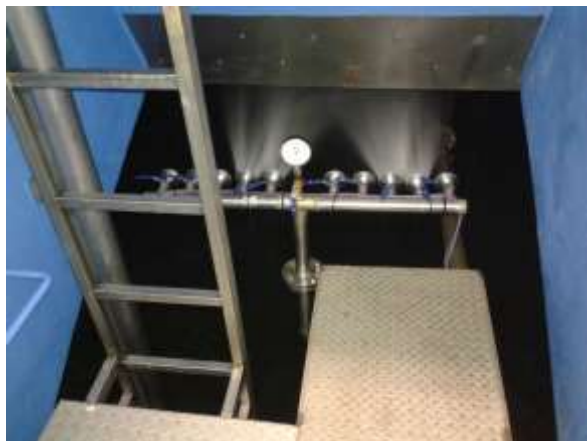
Aerace ve vodojemu Ještěrka 1 po jeho opravě

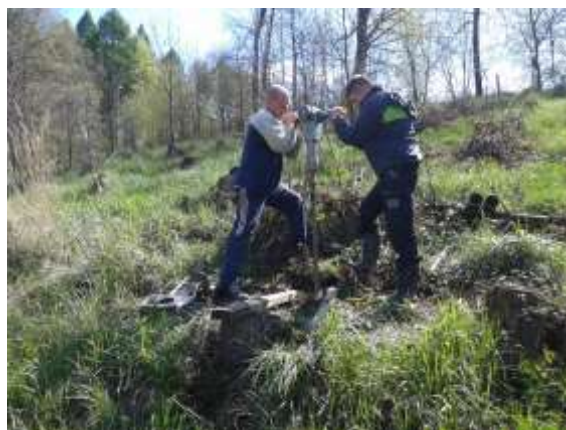
Vrtání sond pro sledování pohybu svahu

V letech 2016 – 2019 byl realizován geotechnický a hydrogeologický monitoring svahu jímacího území Ještěrka 1 s výsledkem, že svah není v pohybu a je tudíž možno v budoucnu jímací drén rekonstruovat.

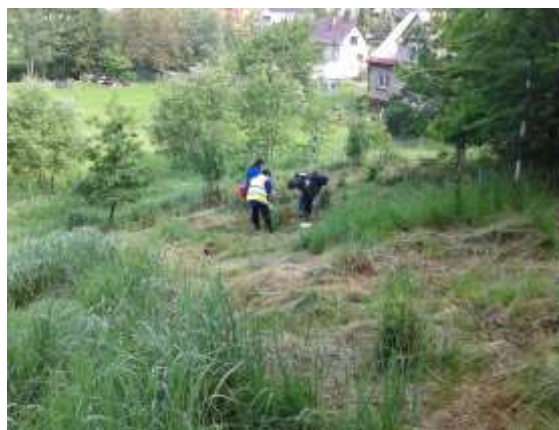
Realizace měření hodnot

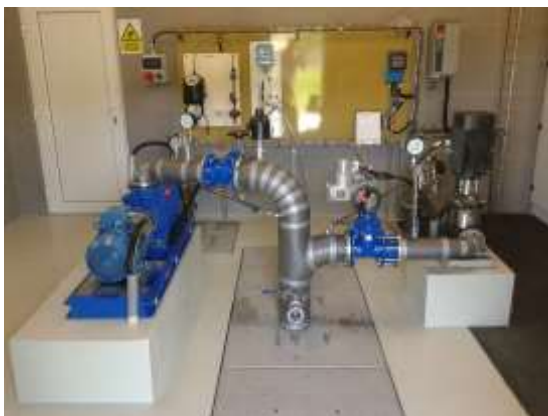
Ještěrka 1 – výměna čerpadla (vlevo)

V roce 2017 byla vyměněna čerpadla do vodovodní sítě v budově ČS Ještěrka 1 za účelem optimalizace spotřeby elektrické energie.

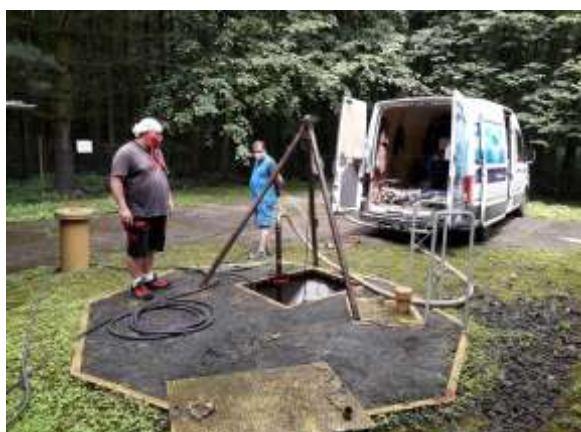
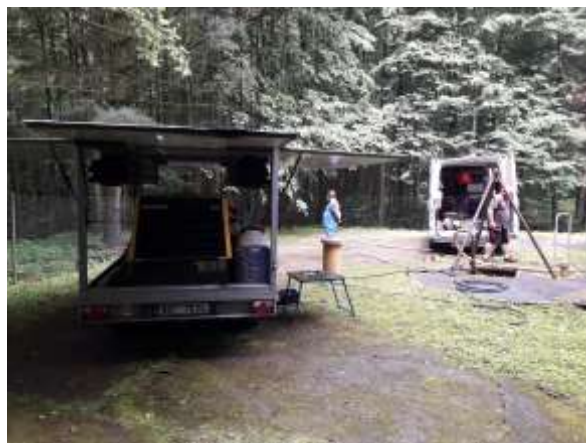
Čištění studny Ještěrka 2 metodou Hydropuls za použití dusíku (2020)

V roce 2020 bylo provedeno první čištění jímací studny metodou Hydropuls s použitím inertního plynu dusíku (zabraňuje případnému výbuchu a neokysličuje zemní vrstvy jako běžný vzduch). Po dobrých zkušenostech z obdobného čištění studní na prameništích Nová Ves a Dubí, kde čištění bylo vysoce efektivní, bylo rozhodnuto tuto metodu použít i na tomto prameništi. Došlo však k dlouhodobějšímu ovlivnění podzemí a zhoršení kvalitativních parametrů v ukazateli železo a mangan. Vodní zdroj byl po uklidnění kvality jímané vody uveden opětovně do provozu až po 115 dnech.

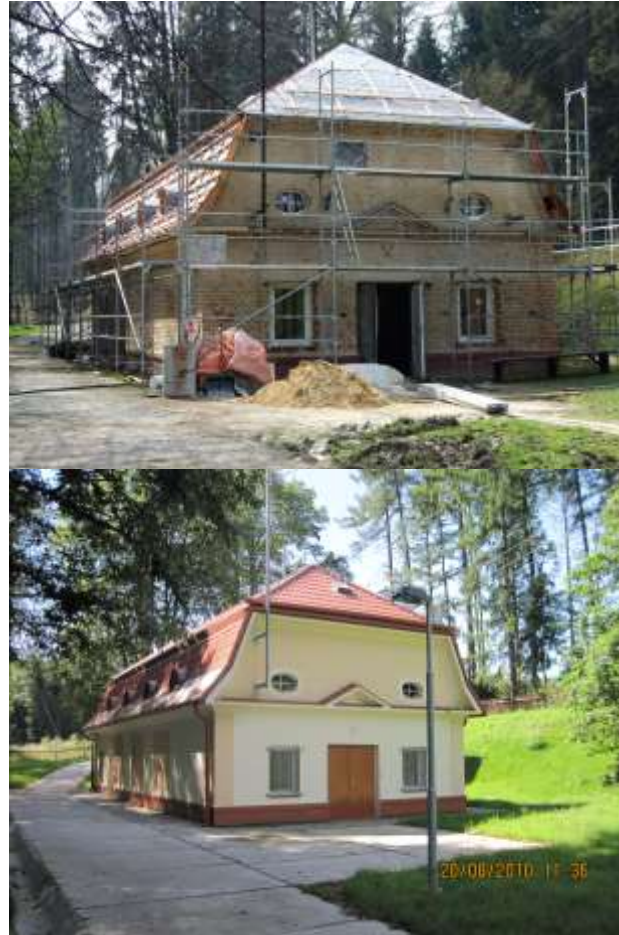
Budova čerpací stanice během rekonstrukce (2009); Objekt strojovny po rekonstrukci (2010)

Do budovy byla vestavěna nová malá chlorovna, která nahradila stávající místnost dávkování chlomanu sodného. Dále byly provedeny stavební úpravy podlah a technologických kanálů v budově, výměny oken, dveří, úpravy venkovní fasády, sanace zdiva, oprava krovu a jeho zateplení, vč. výměny krytiny střechy. Také byla opravena věžová přístavba s přípojnými VN a upraven prostor pro nové trafo. Byla zřízena místnost pro řídicí systém a počítačové pracoviště. Rovněž byla oddělena místnost pro umístění centrálního rozvaděče NN, provedena nová vnitřní a vnější světelná a zásuvková elektroinstalace a osazení stožáru pro telemetrický přenos signálů na dispečink provozovatele. Byla demontována veškerá původní potrubí vč. vývěvy z roku 1923, která byla převezena na ÚV Nová Ves, kde by se měla v budoucnu stát exponátem vznikajícího muzea ostravského vodárenství.

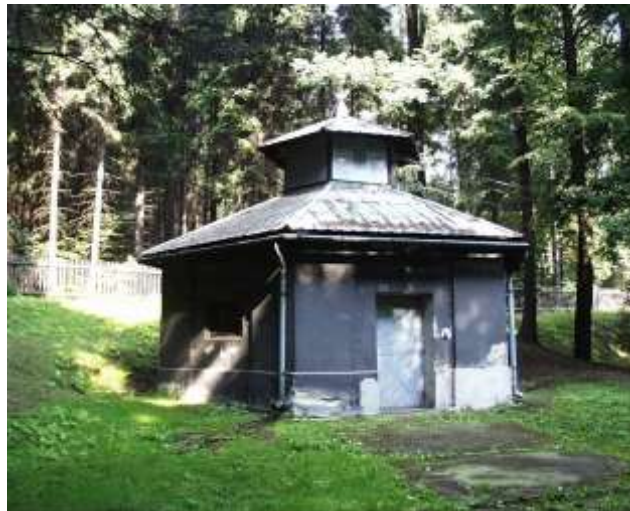
Sběrná studna před rekonstrukcí (2008)

V rámci stavby byly demontovány veškerá původní potrubí plošiny a kovové prvky. Dále byly utěsněny průsaky do studny, provedena vestavba kruhové železobetonové nádrže o průměru 2 m, provedena nová podlaha pro umístění aerační věže, vývěv atp. Původní střecha byla pro svůj nevyhovující stav demolována a nahrazena novou. Ta byla oproti té původní zvýšena z důvodu výšky aerační věže. Rovněž byl upraven prostor přístavby s armaturami vývěvového (podtlakového) systému jímání. Samozřejmě byly opraveny veškeré omítky a provedeny nové vnitřní a vnější světelné a zásuvkové elektroinstalace.

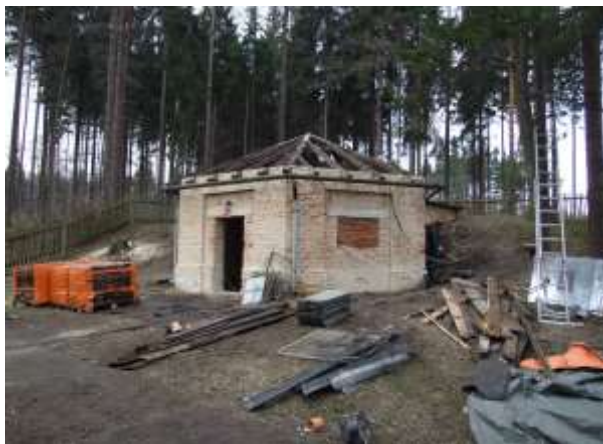
Sběrná studna během rekonstrukce (2009)

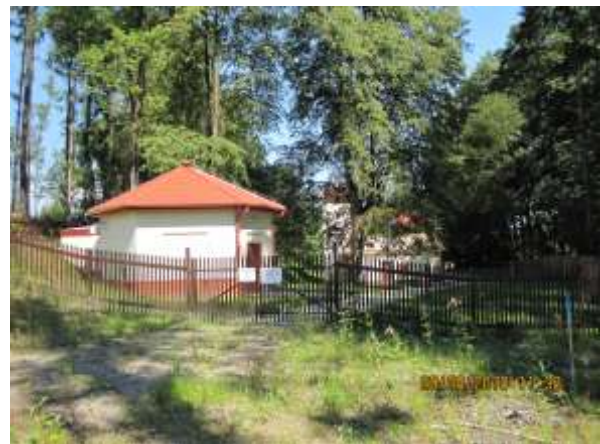
Objekt sběrné studny po rekonstrukci (2010)

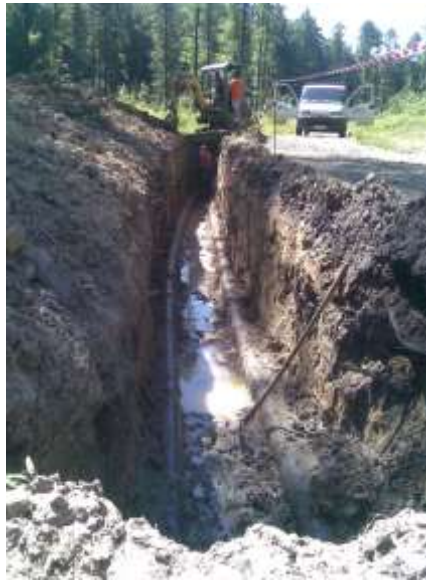
Byl vybudován nový přívod ze zdroje Zimnice PE HD 180mm v délce 581 m a dále společný přívod ze zdrojů Stará Datyně + Rakovec PE HD 160 mm, v délce 588 m, a to v úseku areál úpravny - lesní cesta poblíž bývalého vodojemu Les. Právě volba jmenovaného materiálu spolu s těžkými podmínkami pro jeho uložení způsobila následné komplikace při převzetí stavby do užívání. Potrubí se vlivem rozbahněného terénu, stálého působení spodní vody atp. kroutilo a „plavalo“ v nestabilním terénu, čímž neumožnilo za vzniku tzv. vzduchových pytlů využít jeho plného profilu, a tím i kapacity potrubí. Potrubím ze Zimnice protékala cca ½ plánované kapacity. Dodavatel prací řešil následně narovnání tohoto potrubí v kamerou vytipovaných místech. Plné zprovoznění tohoto potrubí se nakonec zdařilo až po 9 měsíčním úsilí.

Narovnávání gravitačního potrubí
