125 let zásobování
Slezské Ostravy z veřejného vodovodu
1896 - 2021

*Žijeme vodou,
žijeme Ostravou*

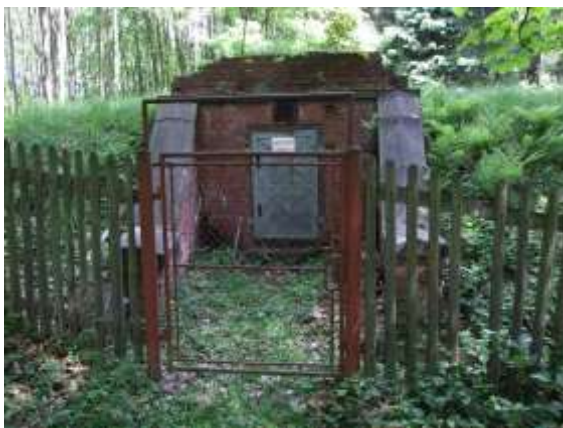
Vstupní portál do vodojemu Les (2009)

V rámci rekonstrukce byl demolován vodojem Les o užitečném obsahu 255 m³, který sloužil svému účelu více jak 100 let.

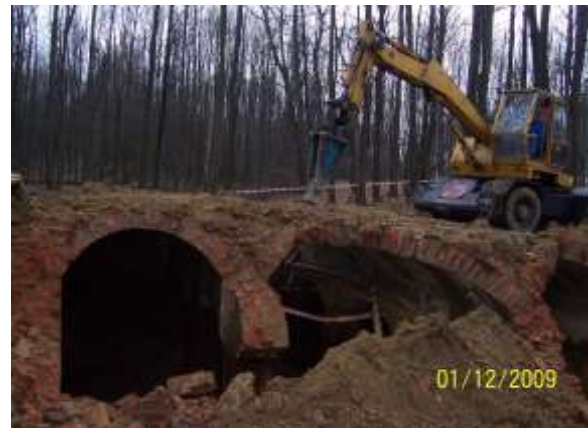
Demolice vodojemu Les (2009)

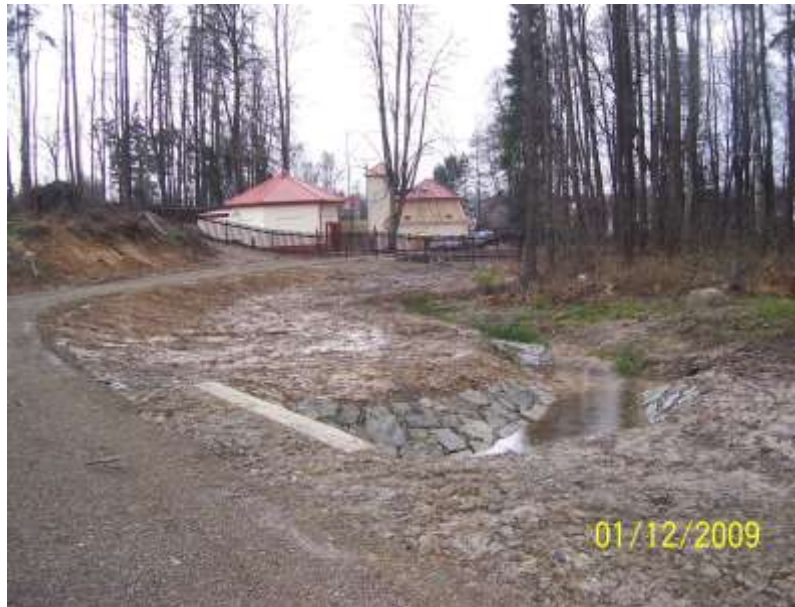
Stavba komunikace od bývalého vodojemu Les (2009)

Byla vybudována lesní zpevněná cesta o šířce 4m a délce 430 m v úseku mezi areálem úpravny vody a lesní cestou poblíž bývalého vodojemu Les, kde v krajnici byla uložena ve společné rýze nová potrubí DN 180 a DN 160 – přívod ze zdroje Zimnice a přívod ze zdrojů Rakovec+Stará Datyně. Součástí stavby byly rovněž propustky na vodoteči, která křížovala komunikaci.

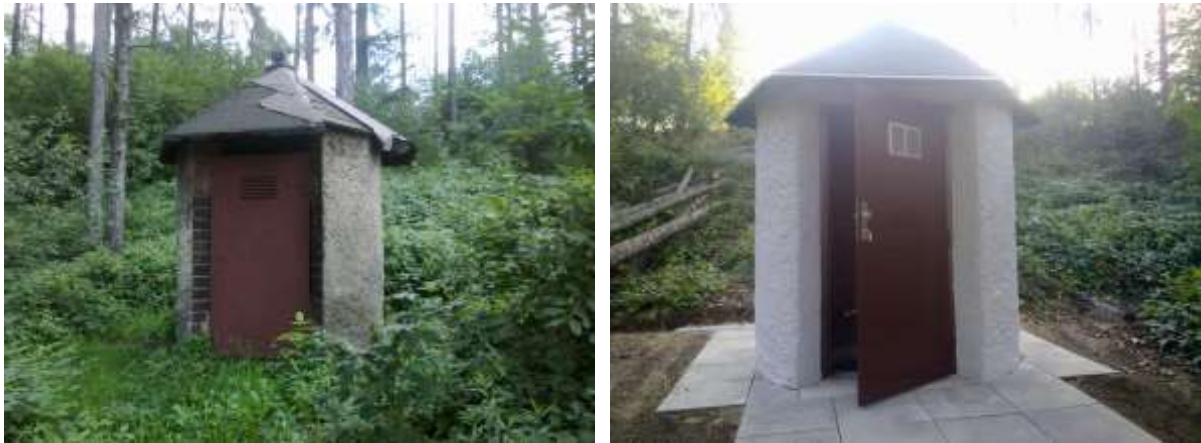
Stará Datyně - měrný objekt před a po opravě (2011)

V roce 2011 byla provedena stavební oprava měrného objektu na zdroji Stará Datyně.

Jednalo se o opravu válcovitého objektu z roku 1900, pod kterým je umístěna armaturní šachtice s rozvodem vody pro blízké nemovitosti.

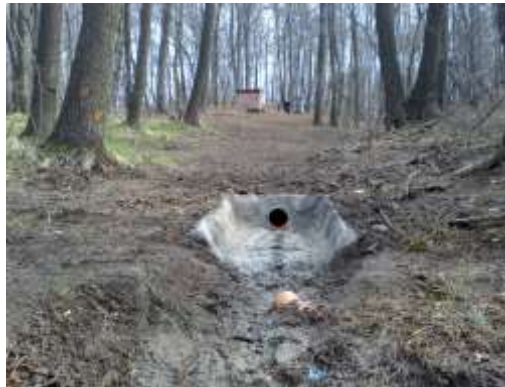
Rakovec – po výměně přepadového potrubí z jímky č. 4 (2011)

V roce 2011 došlo rovněž k výměně přepadového potrubí ze zdroje Rakovec z jímky č. 4 do blízké vodoteče

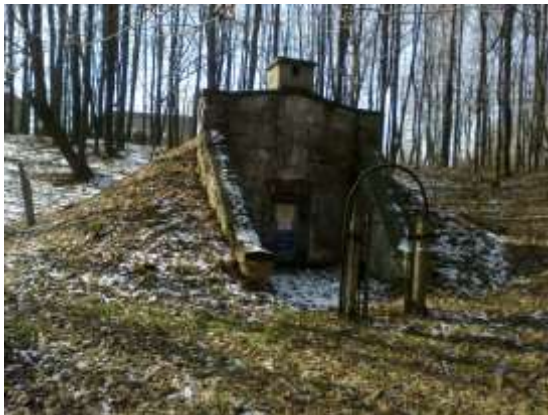
Zimnice před rekonstrukcí (2011)

V letech 2011 – 2013 byla provedena celková oprava a sanace stavebního objektu vodního zdroje Zimnice, který sloužil svému účelu bez zásadnějších zásahu od doby jeho výstavby. Oprava se týkala jak vnějších omítek, izolací a vzhledu, tak i veškerého vnitřního vybavení, tzn. potrubí, armatur, žebřů, plošin, omítek atp. Rovněž byla zpevněna přístupová komunikace k objektu.

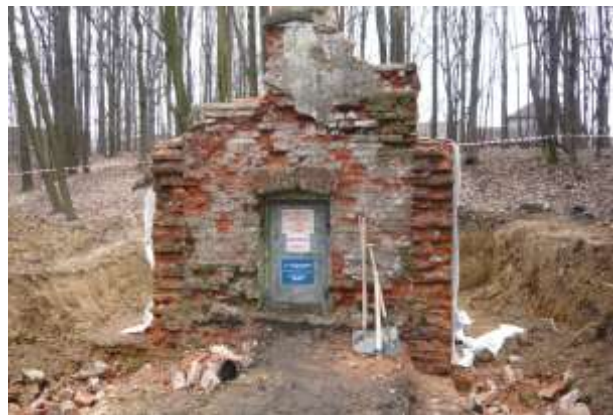
Zimnice po skrývce zeminy (2011)

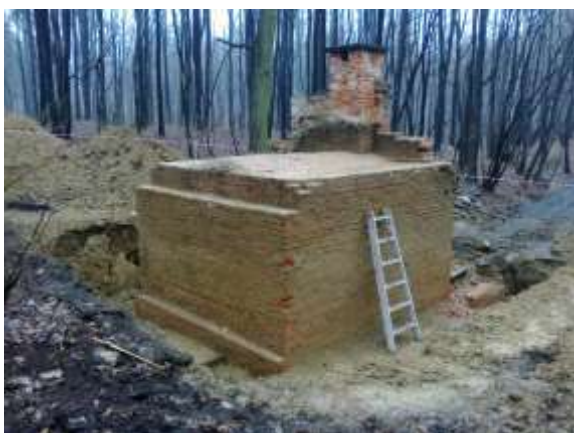
Zimnice – po skrývce zeminy (2011)

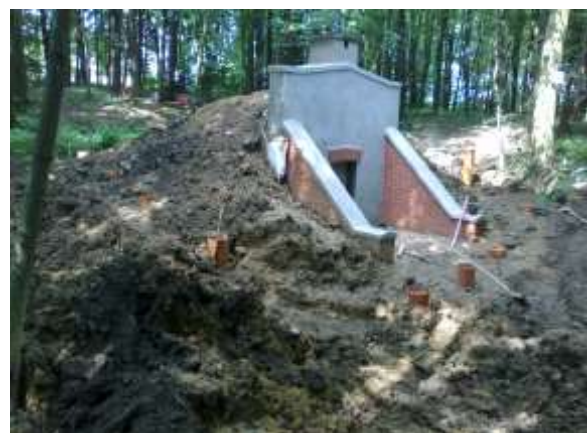
Zimnice – během opravy objektu (2011)

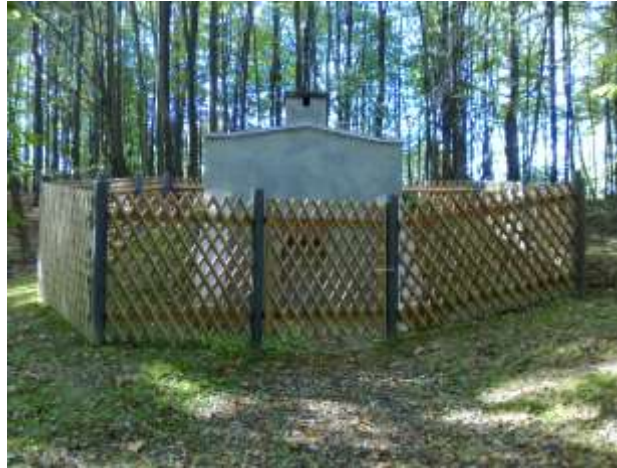
Zimnice - stav po opravě objektu (2011)

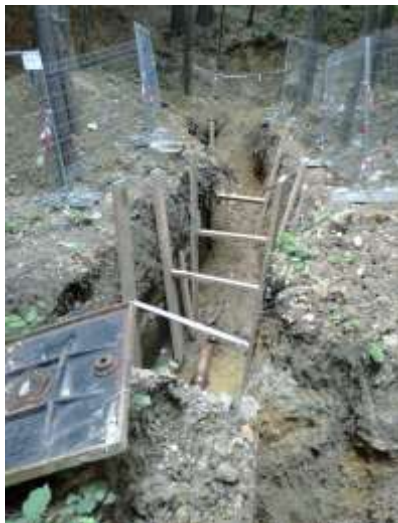
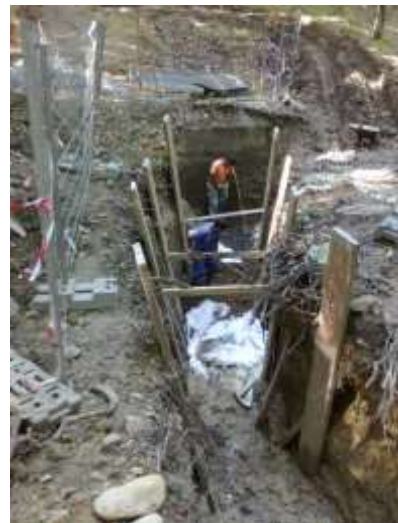
Rakovec 2014 – obnažení původního drénu u jímky 3 a zakrývání nového drénu

V roce 2014 byla provedena oprava části jímacího zářezu na vodním zdroji Rakovec ústícího do jímky č. 3. Tato část byla poškozena sesuvem půdy a prorůstáním kořenů. Práce probíhaly za průběžného hydrogeologického dozoru.

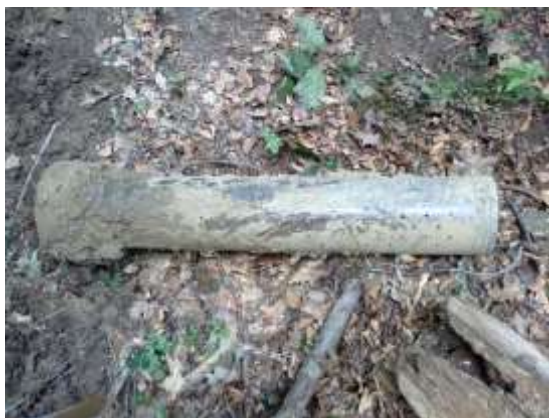
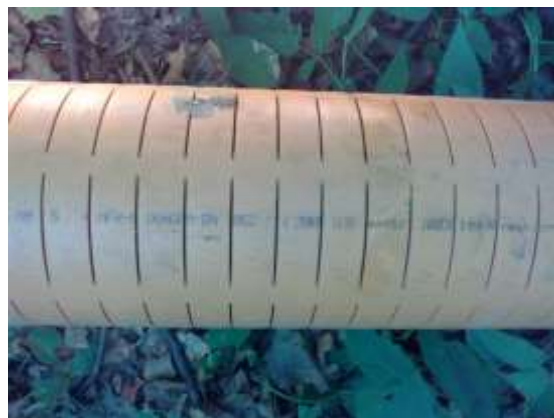
Rakovec 2014 – vytažené potrubí původního drénu a část potrubí nového drénu

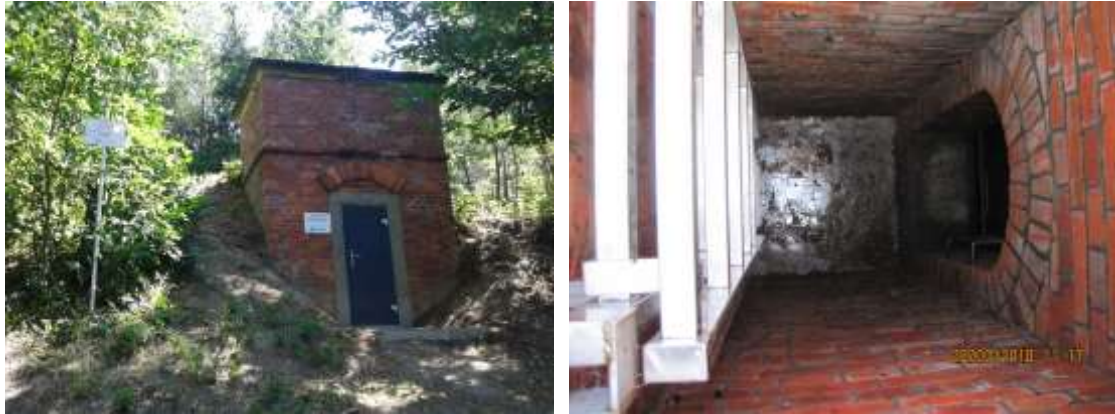
Stará Datyně 2016 – vstupní objekty po opravě

V roce 2016 byla uskutečněna oprava vstupního objektu vodního zdroje Stará Datyně. Byly vyměněny vstupní dveře všechny zámečnické výrobky – žebře, zábradlí a uzpůsobena podzemní část pro instalaci měření jímání vody

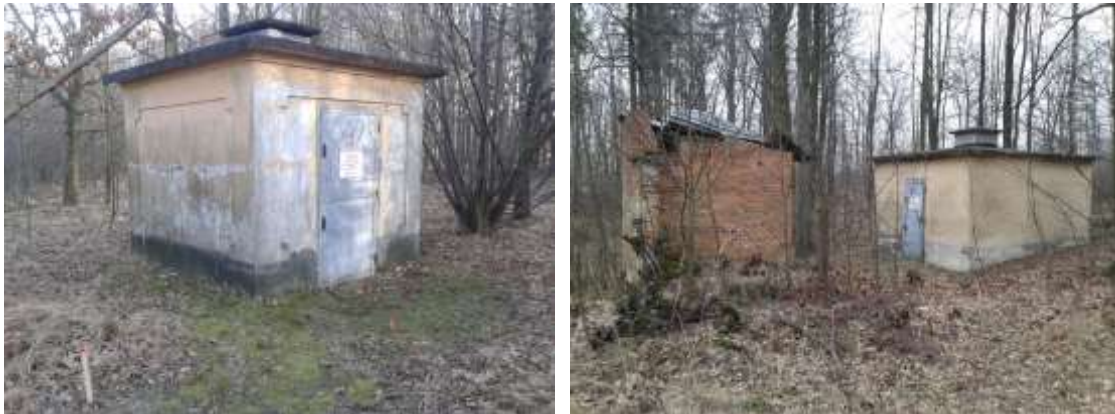
Studny 3 a 9 se zbytky budovy původní čerpací stanice v prameništi Les před rekonstrukcí (2018)

Od 3.4.2018 do 8.7.2020 probíhala na zdroji Důlnák – Les rekonstrukce jímacího systému. V rámci stavby proběhla demolice studní 4,5 a 11 (z důvodu velmi malé zvodnělosti studen), rekonstruovány byly objekty na studnami 1,2,3,6,7,8. Dále byla vybudována nová výtlačná potrubí ze studen, provedeno položení silových a ovládacích kabeláží mezi studnami a ČS. Původní systém jímání napojený na systém evakuace a vývěvu byl nahrazen osazením ponorných čerpadel do studen. Rovněž byly vybudovány nové komunikace ke studnám. Poslední část rekonstrukce zahrnující rekonstrukci studen 9 a 10 byla odložena na následující období.

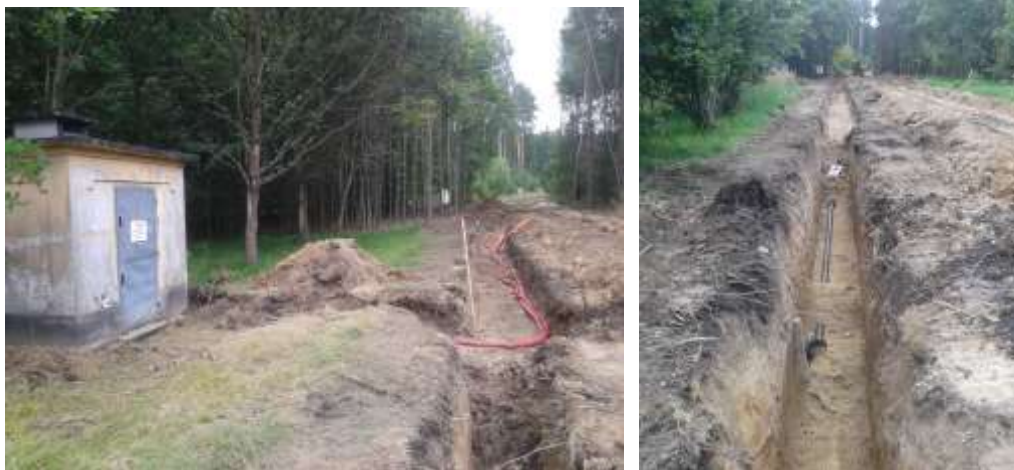
Prameniště Les - pokládka kabeláží a nového výtlačného potrubí na řadu 1(2018)

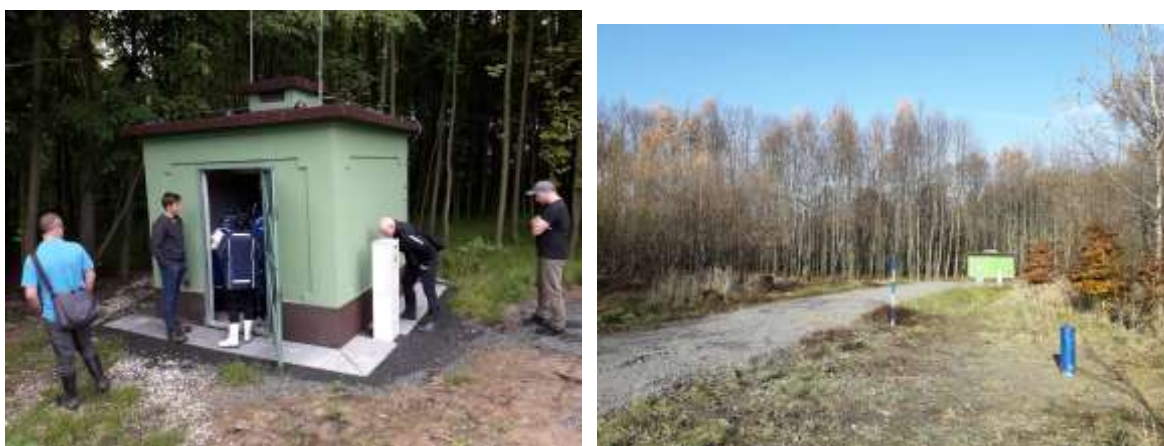
Prameniště Les – prohlídka před dokončením stavby (2019)

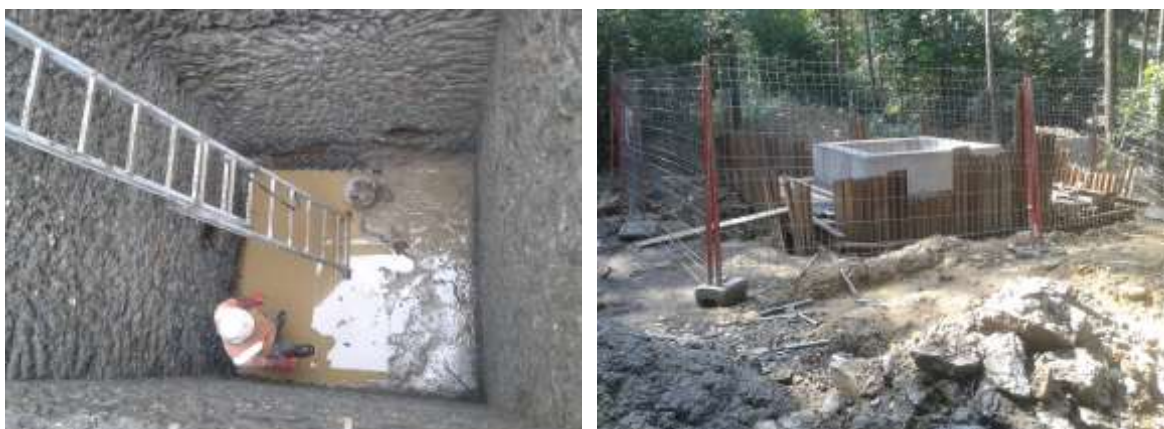
Rakovec – oprava pramenních jímk (2018-2019)

2018 – 2019 byla realizována generální oprava 4 pramenních jímk na zdroji Rakovec. Silně narušené betonové konstrukce byly sanovány a z vnitřní strany obloženy odolnými obkladačkami. Rovněž byly vyměněny stávající zámečnické výrobky za nerezové.

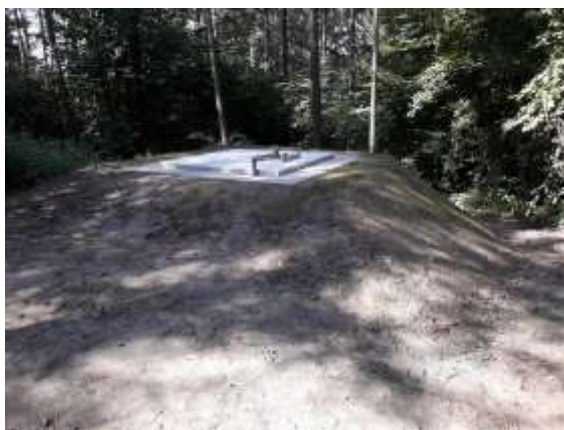
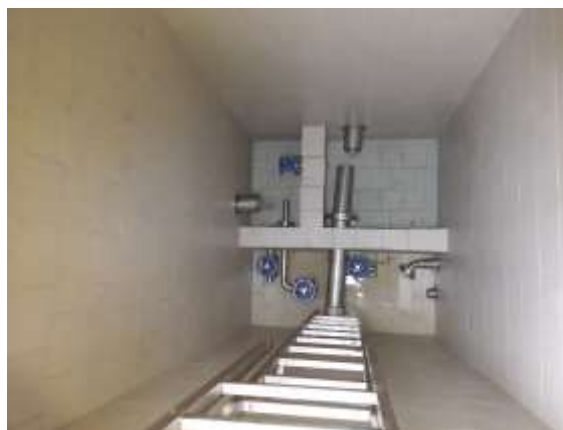
Rakovec – po opravě pramenních jámek (2019)

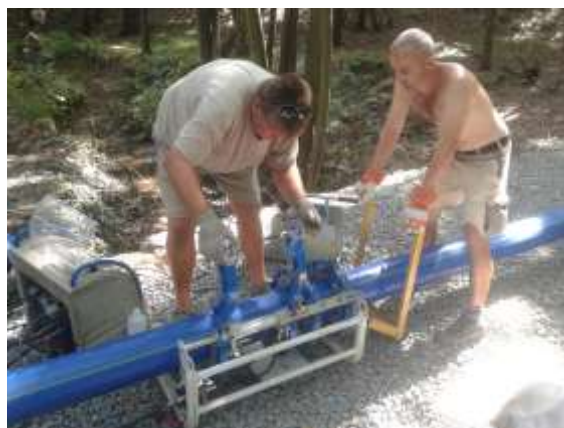
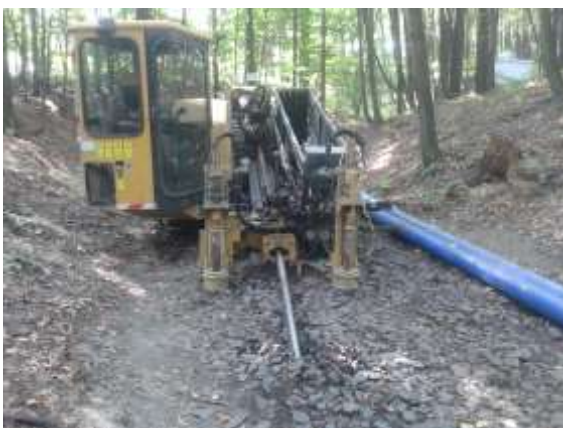
Poblíž zdroje Zimnice – příprava potrubí pro zatažení; protlačování budoucí trasy potrubí

V roce 2018 byla provedena výměna stávajícího gravitačního potrubí od zdroje Zimnice do prostoru bývalého (zdemolovaného) vodojemu Les. Formou protlačení budoucí trasy a následného zatažení nového potrubí bylo vyměněno celkem 385m polyetylenového potrubí o průměru DN180

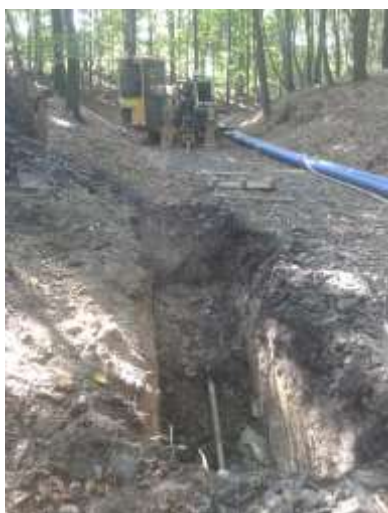
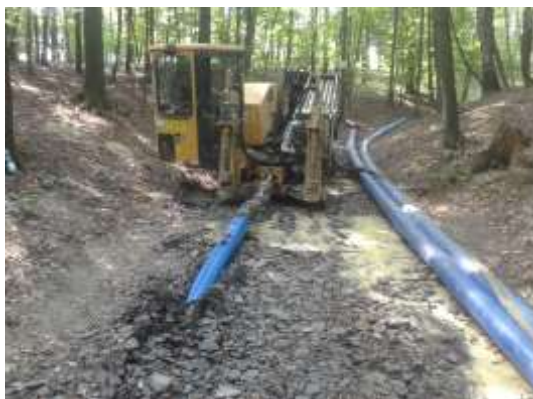
Poblíž zdroje Zimnice – příprava potrubí pro zatažení; zatahování potrubí

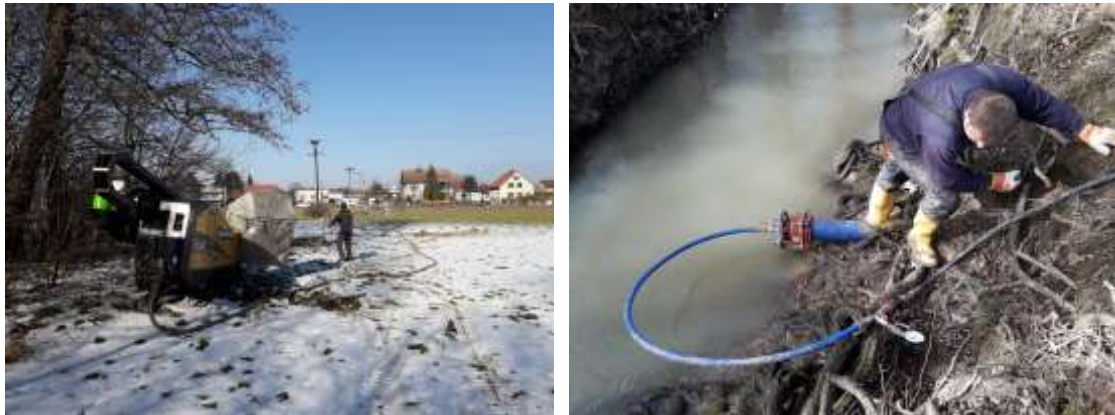
Realizace řízeného protlaku odkalovacího potrubí v Horních Datyních a tlaková zkouška potrubí (2021)

V roce 2020-2021 byla provedena oprava kalosvodu z gravitačního potrubí zdroje Rakovec v obci Horní Datyně do blízkého toku, opět formou řízeným protlakem v délce 144m zatažením polyetylenového D 160
